**Inspecção e diagnóstico das portas  
magistrais da Fortaleza de Almeida**

U Minho | 2016

Dissertação de Mestrado  
Ciclo de Estudos Integrados Conducentes ao  
Grau de Mestre em Engenharia Civil

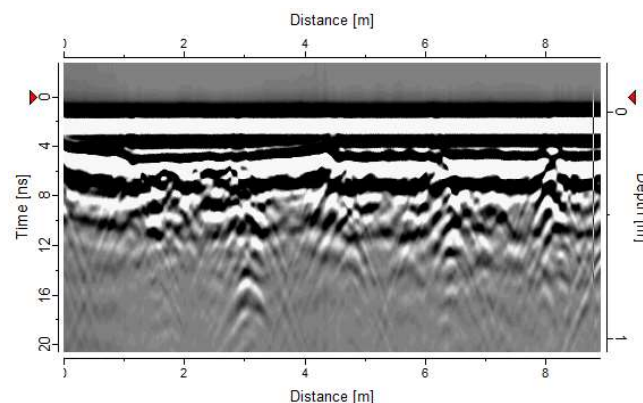
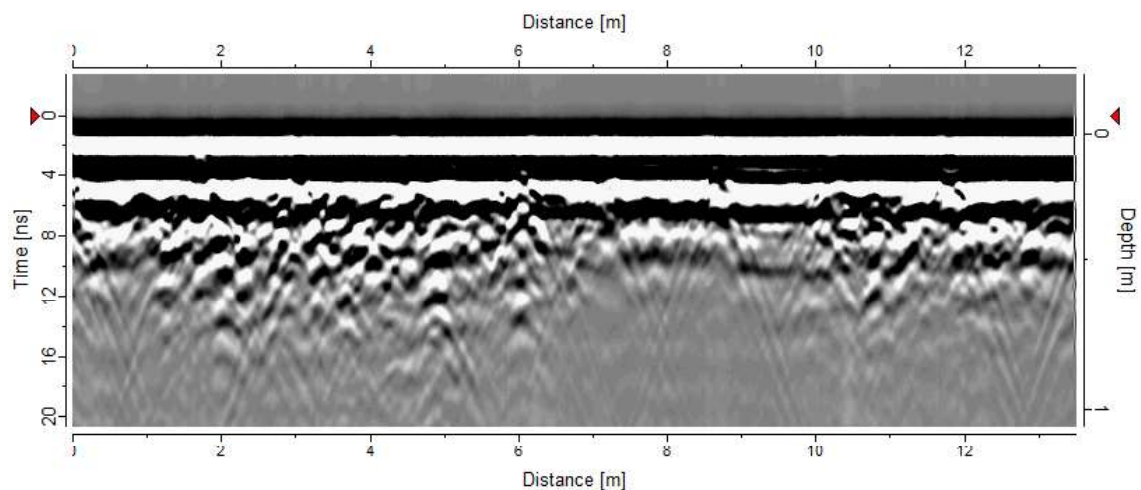
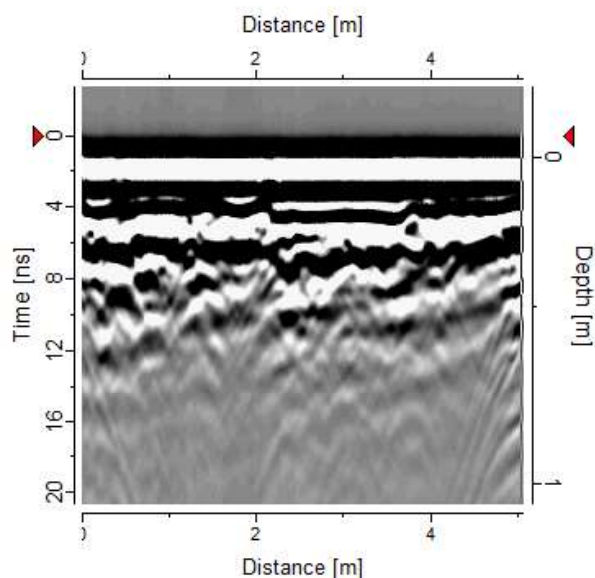
Os radargramas 1, 2 e 3, **Figura 147**, **Figura 148** e **Figura 149**, respetivamente, apenas permitiram detetar a espessura de 25-30 cm para o lajeado da cobertura da porta magistral.

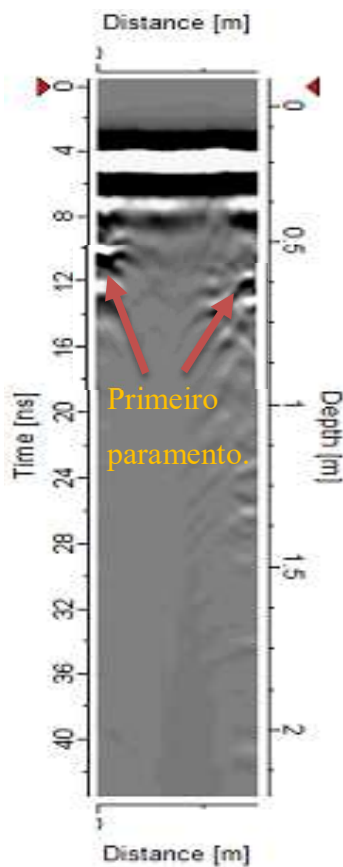
**Figura 151-** Radargrama 4.

O radargrama 4 (**Figura 151**) realizado na vertical possibilitou a detecção de um primeiro paramento com espessura variável entre os 50 cm e 65 cm. O radargrama 5 (**Figura 152**) mostra outro radargrama realizado na perspectiva vertical, onde é visível um primeiro paramento de pedras com cerca de 50 cm e ainda um limite de outro possível paramento a cerca de 1.1 metros de profundidade em relação a face exposta da parede.

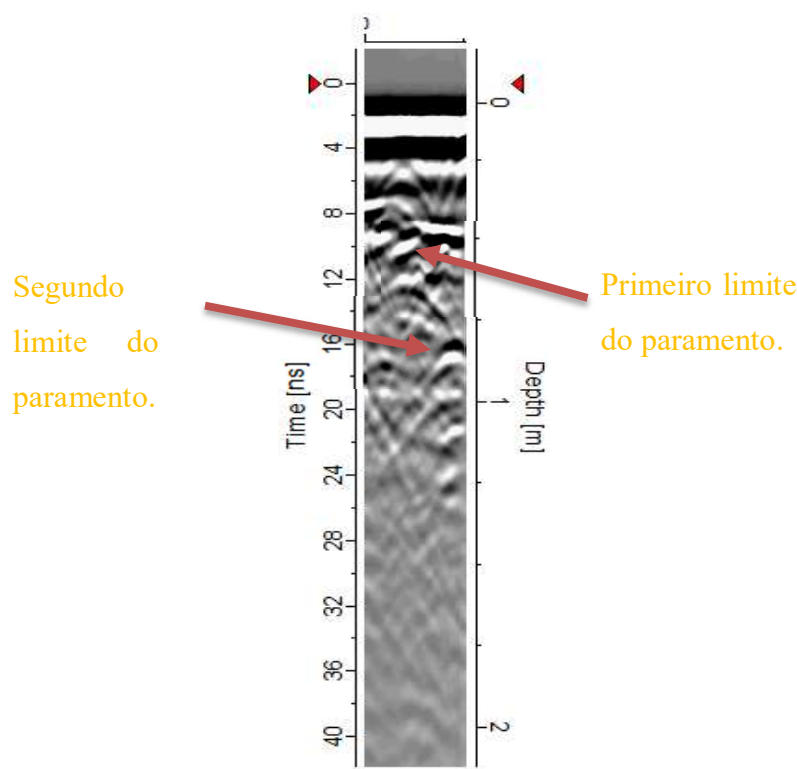
**Figura 153-** Radargrama 6.

O radargrama 6 (**Figura 153**) foi realizado na horizontal ao longo da 4 fiada de alvenaria, a 1.3 m de altura a contar do pavimento. É possível verificar a existência de um primeiro paramento com espessura variável entre os 45 cm e os 55 cm, um possível segundo limite do paramento localizado a cerca de 75 cm de profundidade. Os radargramas retirados para a análise do túnel desta porta magistral não permitiram detetar a espessura total dos elementos estudados, esta ocorrência poderá estar relacionada com a presença de maior humidade no interior das paredes de alvenaria comparativamente com a porta magistral de São Francisco.

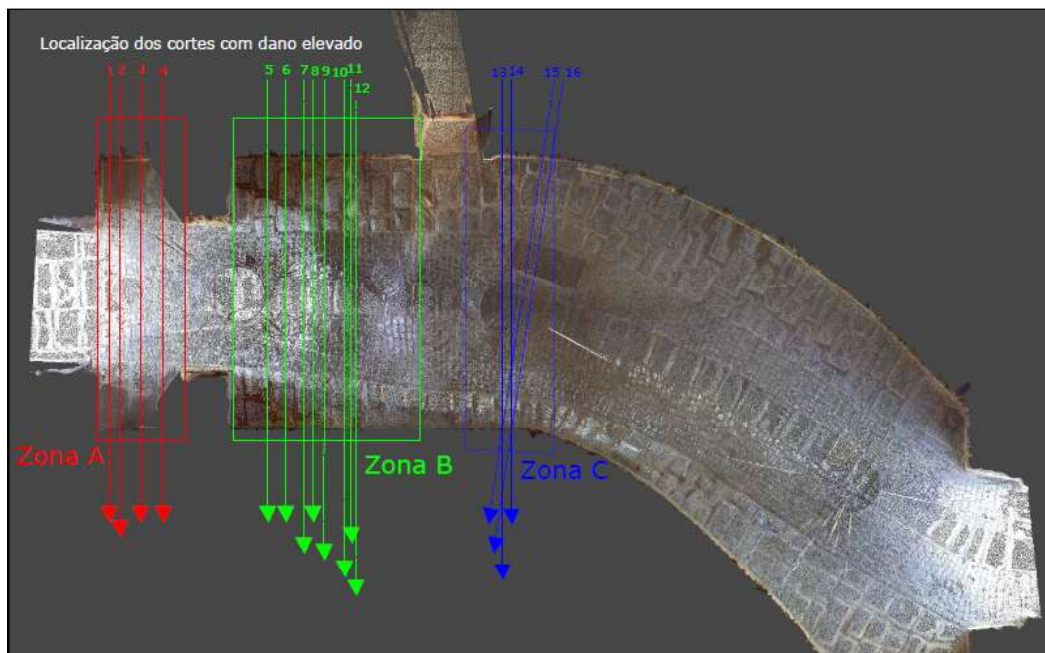
**Figura 155-** Planta de localização dos cortes na porta magistral de São Francisco.

Na porta magistral de São Francisco foram detetadas três zonas com dano elevado, face a comparação com o restante do túnel. Dessas três zonas escolhidas, recolheram-se 16 cortes transversais para o cálculo do material do arco perdido ao longo do tempo. Na **Figura 155** está representada a localização dos cortes estudados.

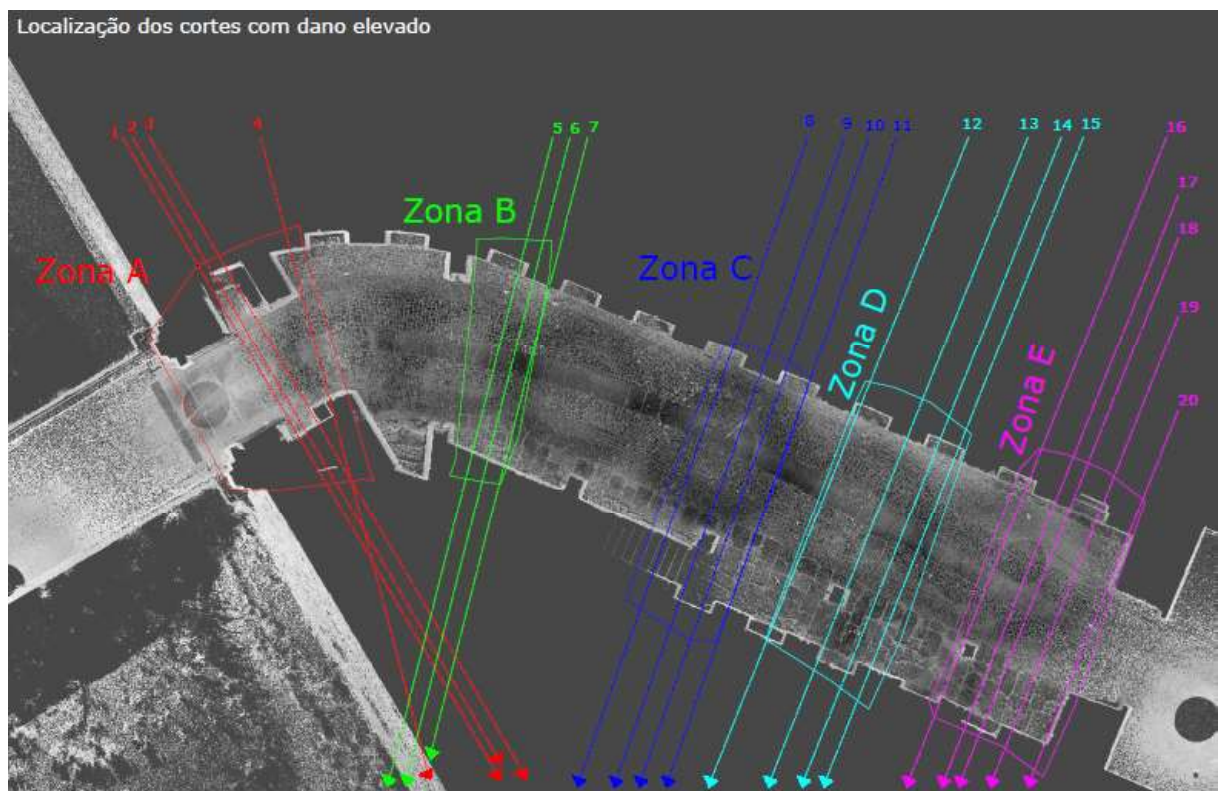
**Figura 156-** Planta de localização dos cortes na porta magistral de Santo António.

Na porta magistral de Santo António foram detetadas cinco zonas com dano elevado, face a comparação com o restante do túnel. Dessas cinco zonas escolhidas, recolheram se vinte cortes para o cálculo do material do arco perdido ao longo do tempo. Na **Figura 156** está representada a localização dos cortes estudados.

Pela análise das *Tabelas 16,17,18,19 e 20*, é possível verificar que a zona A tem um desgaste pouco superior às restantes zonas, talvez devido a sua proximidade com a fachada principal, estando mais exposta aos agentes de deterioração. A porta de Santo António apresenta perda de material não uniforme, observando-se na zona de entrada principal um desgaste na zona central do arco, tendo tendência a convergir ao longo do túnel para o lado direito, relativo a entrada principal da porta. Sendo assim, tal como na porta de São Francisco, a porta de Santo António permite concluir que um dos principais fatores desta perda de material é o desgaste provocado pela passagem do vento, uma vez que o desgaste acompanha a trajetória de passagem do vento. O valor médio de material de arco estrutural perdido das cinco zonas é cerca de 7,14 %, o que demonstra uma enorme perda de material no elemento estrutural com espessura de 40 cm, apesar de ser inferior ao valor obtido para a outra porta magistral.

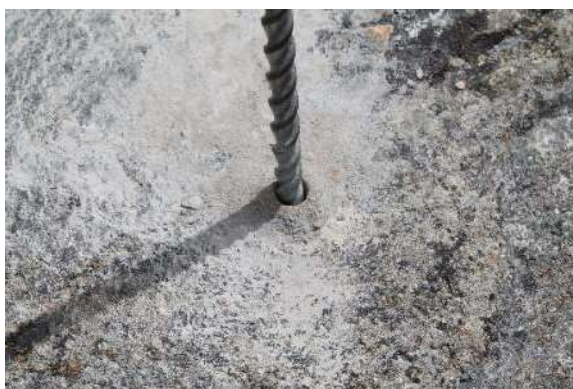
**Figura 172**-Local 14

O local 14, sítio de anterior recolha do material proveniente de um furo de inspeção para câmara buroscópica na cobertura da porta magistral de São Francisco (**Figura 172**), permitiu a obtenção de um provete com o resíduo resultante dessa perfuração (**Figura 171**).

Os dados obtidos da amostra 14 (**Figura 173**), revelam para além da presença esperada de cálcio (Ca) e de carbono (C), a existência de potássio (K), magnésio (Mg), ferro (Fe) e titânio (Ti). Estes resultados são explicáveis pela presença de cimento na amostra (nomeadamente os

elevados níveis de cálcio, Ca), sendo que a broca de perfuração poderá ter contribuído para os metais detetados.

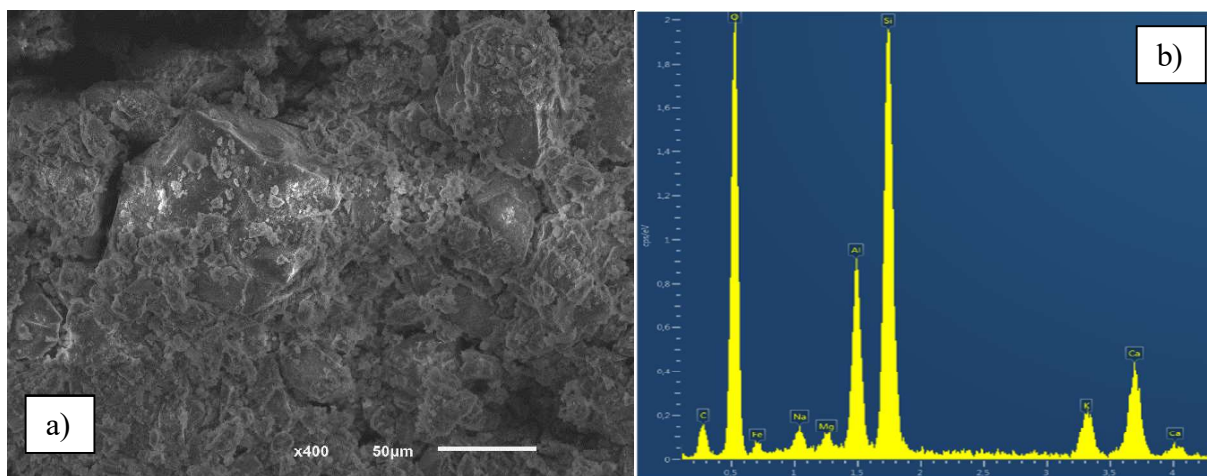
**Figura 173-** Imagem MEV e respectivo espectro retiradas da análise do provete do local 14.

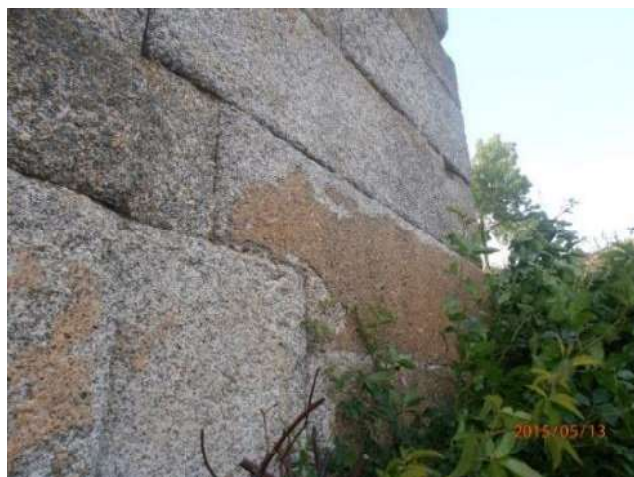
**Figura 174-**Local 15

O local 15, onde anteriormente foi recolhido o material proveniente da escamação superficial do granito da fachada traseira da porta magistral de Santo António (**Figura 174**), permitiu a criação de dois provetes de ensaio, uma com partículas finas da amostra (**Figura 175a**) que será referido como 15a) e uma pequena placa de granito (**Figura 175b**) que será referido como 15b).

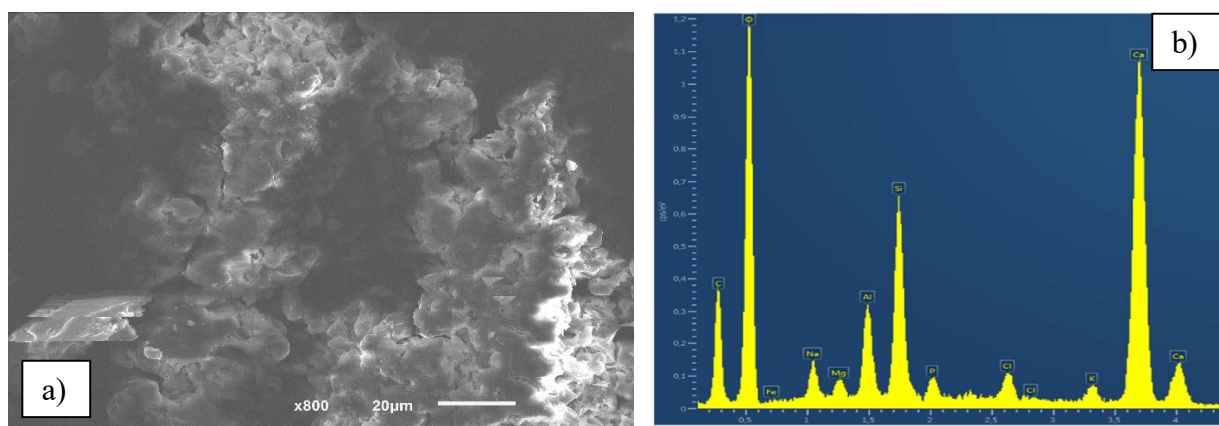
A **Figura 177** correspondente a observações no provete 15a revela um material microgranular, com a presença de quantidades significativas de cálcio (Ca) e de carbono (C). A existência de estes elementos poderá ter como origem os oxalatos ou compostos de cimento. Na **Figura 176** o material apresenta-se amorfo, contendo quantidades significativas de fósforo (P), enxofre (S) e cloro (Cl).

**Figura 176-** Imagem MEV: (a) e respectivo espectro; (b) de material amorfo enriquecido em P, Cl e S, retiradas da análise do provete de partículas finas do local 15.

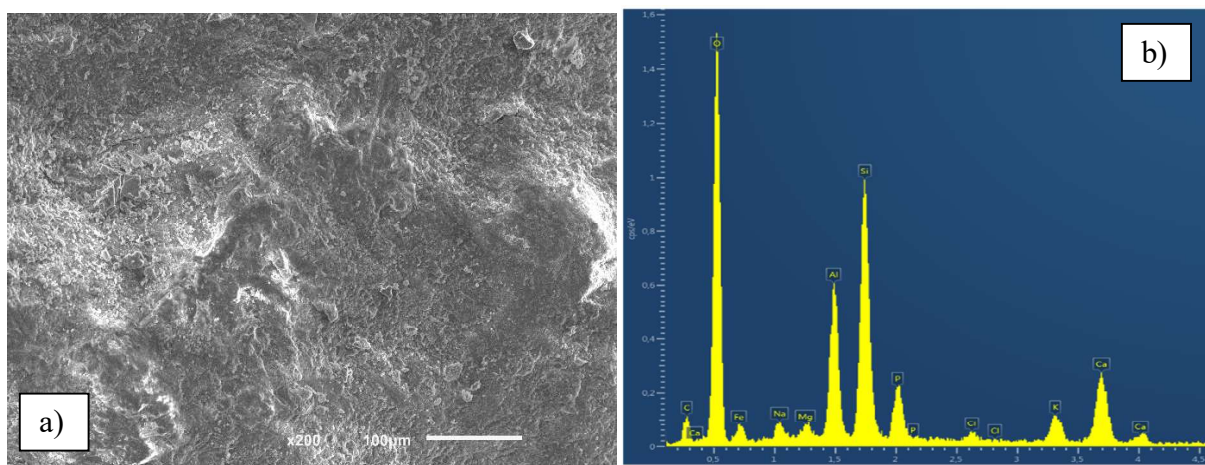
Relativamente ao provete 15b), da placa do granito do local 15 (**Figura 178**), foi detetada a presença de fósforo (P), na mesma escala de grandeza de cálcio (Ca), e ainda a ausência de enxofre (S) e cloro (Cl).

**Figura 178-** Imagem MEV: (a) e respectivo espectro; (b) retiradas da análise do provete da placa de granito do local 15.

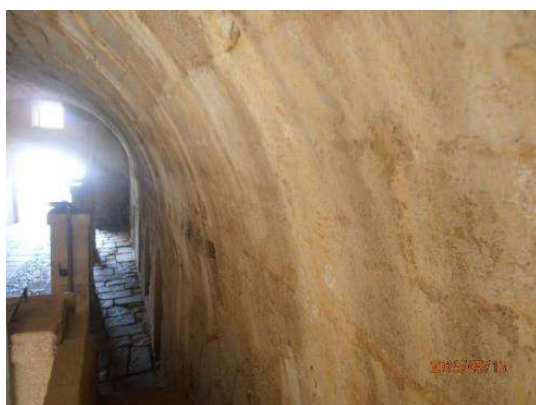
**Figura 180-**Local 17

Do local 17 (**Figura 180**), retirou se um pouco de material pertencente a uma crosta branca, com cerca de 7 mm de espessura, macroscopicamente semelhante às crostas brancas ricas em carbonato de cálcio (com compostos de tipo calcite) em (Alves, 2010), com a qual se preparou o provete da **Figura 179**.

As crostas carbonatas analisadas no local 17 são uma característica comum do ambiente construído (Alves, 2010), onde, apesar da sua elevada expansão e espessura, apenas afeta o desempenho estético dos materiais. A origem desta patologia pode estar associada na possível contribuição de certos materiais usados na construção ou reabilitação da estrutura, atuando assim como poluentes nos restantes materiais (Alves, 2010). Mais interessante será destacar a espessura elevadas das crostas do local 17, que poderá ter origem em várias formações de crostas ao longo do tempo, resultantes de vários episódios de infiltração (Alves, 2010).

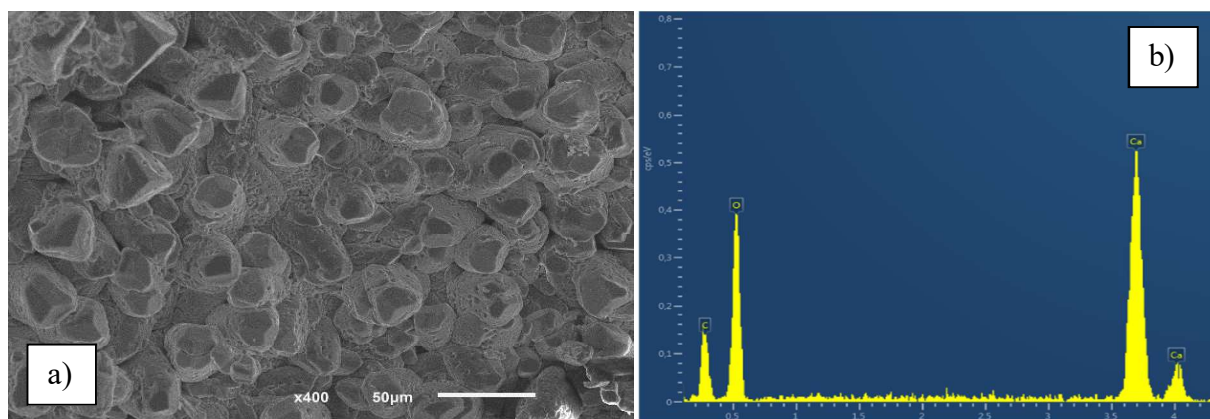
Na **Figura 182** está representada uma imagem do provete do local 17, com um espectro que confirma as crostas de carbonato de cálcio ( $\text{CaCO}_3$ ) e com morfologias compatíveis com a

**Figura 182-** Imagem MEV: (a) e respectivo espectro; (b) de crostas de carbonato de cálcio retiradas da análise do provete do local 17.

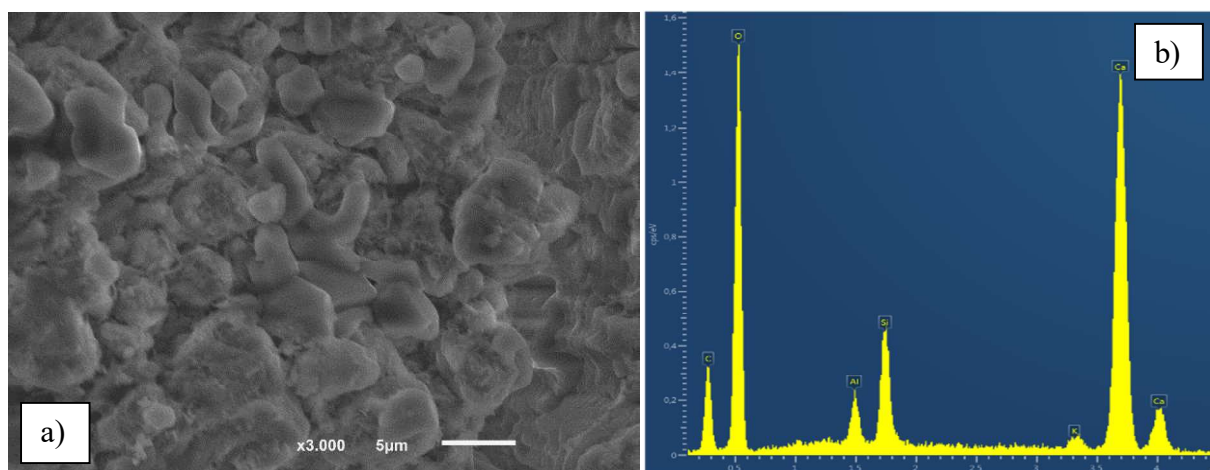
estrutura da calcite. Na **Figura 181** observam-se produtos microgranulares e para além da presença esperado do carbonato de cálcio ( $\text{CaCO}_3$ ), também se observou a presença de silício (Si) e alumínio (Al).

**Figura 181-** Imagem MEV: (a) e respectivo espectro; (b) da presença de silício e alumínio retiradas da análise do provete do local 17.

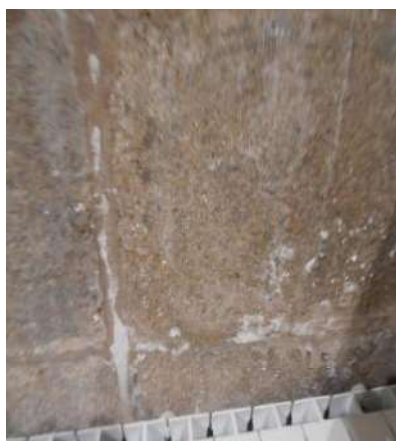
**Figura 184-** Local 3

Do local 3 (**Figura 184**), extraíram se uns possíveis sais existentes na superfície da alvenaria de granito, permitindo posteriormente a criação de um provete para a análise destes sais (**Figura 183**).

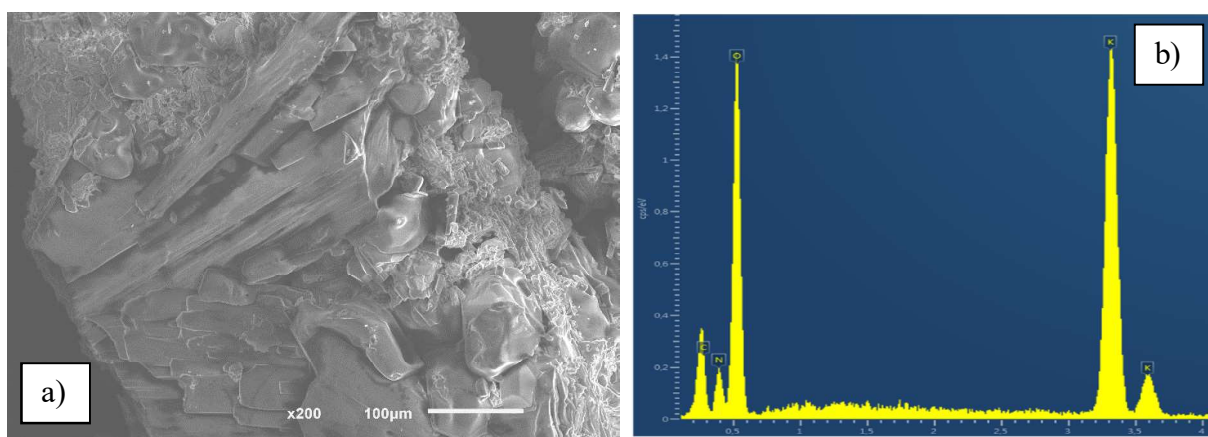
A análise da amostra do local 3 permitiu detetar a presença de nitratos, sulfatos e carbonatos alcalinos. Na amostra do local 3 é visível uma associação de vários sais, incluindo agregados de cristais arredondados de nitrato de potássio (**Figura 185**), cristais aciculares com um espectro compatível com o carbonato de sódio (**Figura 187**) e ainda cristais com secções hexagonais (uma maior ampliação pode ser vista em (**Figura 186a**)) com um espectro de sulfato de sódio e potássio (**Figura 186b**)).

**Figura 185-** Imagem MEV: (a) e respectivo espectro; (b) da presença de nitrato de potássio, retirada da análise do provete do local 3.

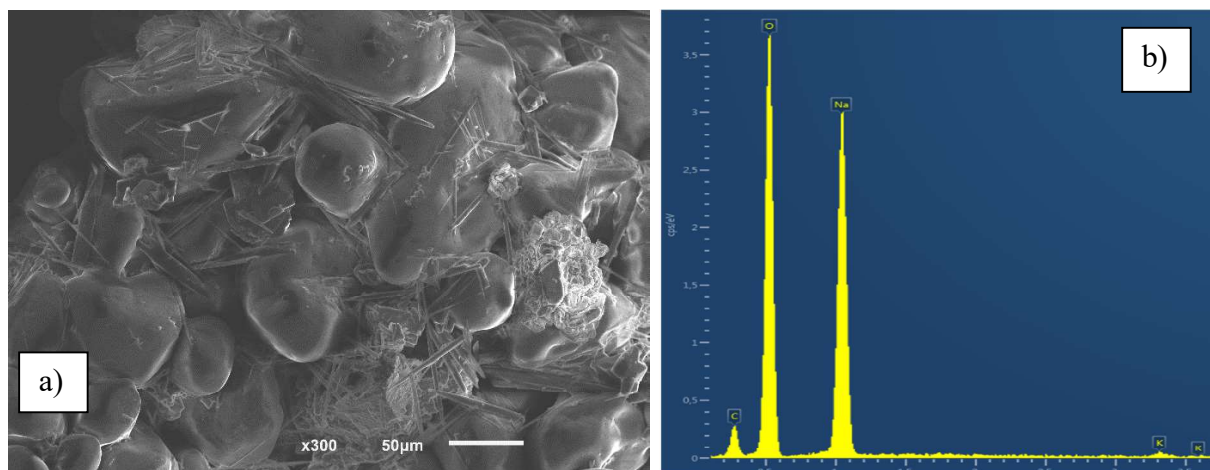
**Figura 187-** Imagem MEV: (a) e respectivo espectro; (b) da presença de carbonato de sódio, retirada da análise do provete do local 3.

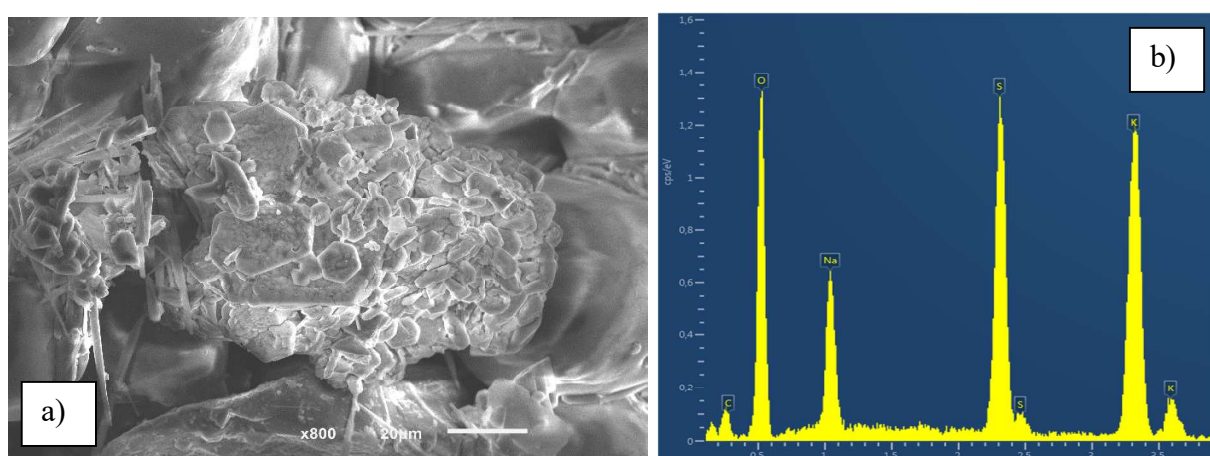
**Figura 186-** Imagem MEV: (a) e respectivo espectro; (b) da presença de sulfato de sódio e sulfato de potássio, retirada da análise do provete do local 3.

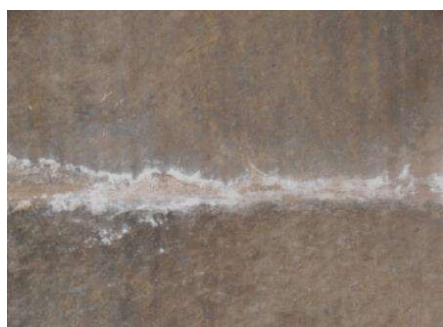
**Figura 189-** Local 4.

Do local 4 (**Figura 189**), extraíram se uns possíveis sais, muito semelhantes aos retirados no local 3, existentes na superfície da alvenaria de granito, permitindo posteriormente a criação de um provete para a análise destes sais (**Figura 188**).

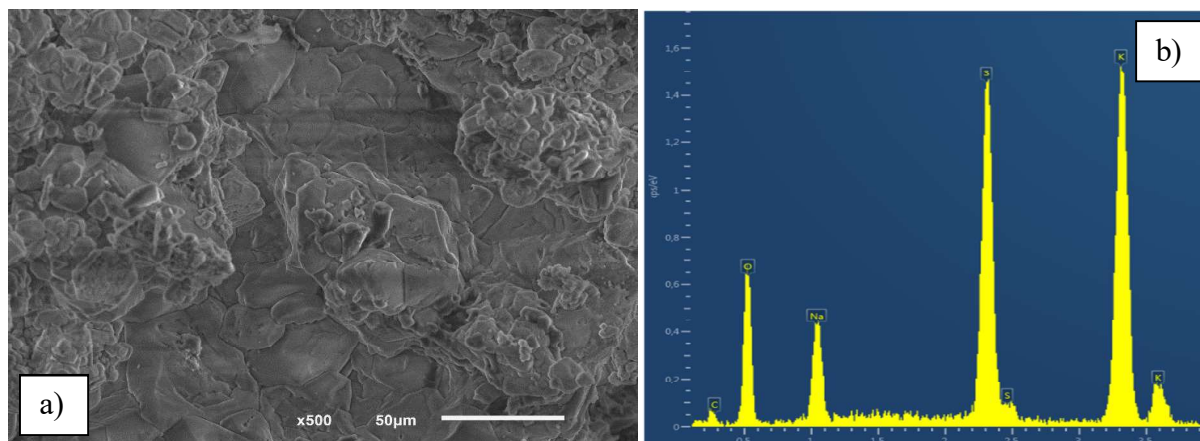
Na amostra do local 4 foi também possível detetar a existência de nitrato de potássio e de sulfatos alcalinos, como o sulfato de potássio (**Figura 190**) e o sulfato de sódio, sendo que, nesta amostra, os sulfatos são dominantes em relação aos nitratos.

**Figura 190-** Imagem MEV(a) e respectivo espectro(b) de cristais de sulfato de potássio, retirada da análise do provete do local 4.

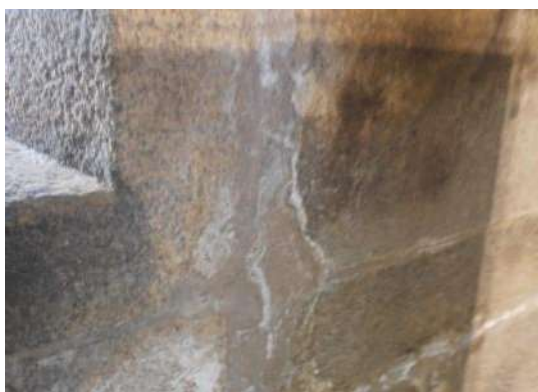
**Figura 192-** Local 5.

No local 5 (**Figura 192**), extraíram-se sais muito semelhantes aos retirados nos locais 3 e 4, existentes na superfície da alvenaria de granito, com a cor um pouco amarelada, que permitiram posteriormente a criação de um provete de ensaio para a análise destes sais (**Figura 191**).

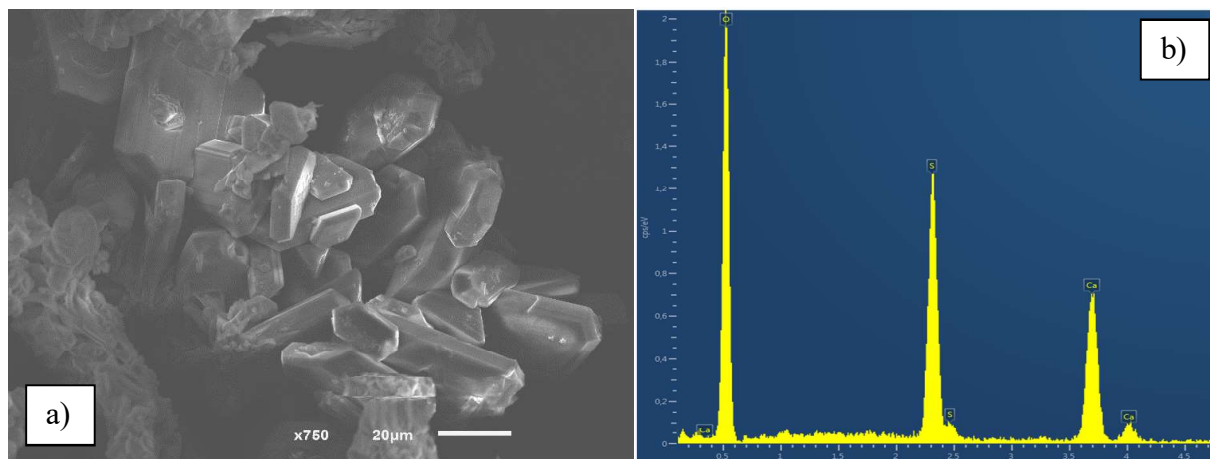
A análise da amostra retirada do local 5 revelou a presença de sulfato de potássio, sulfato de sódio e sulfato de cálcio (**Figura 193**). Na amostra não se detetou qualquer tipo de nitratos o que a distingue das amostras dos locais 3 e 4, tem em conta que são locais bastante próximos e pertencentes ao mesmo compartimento da porta.

**Figura 193-** Imagem MEV: (a) e respectivo espectro; (b) da presença de sulfato de cálcio na análise do provete do local 5.

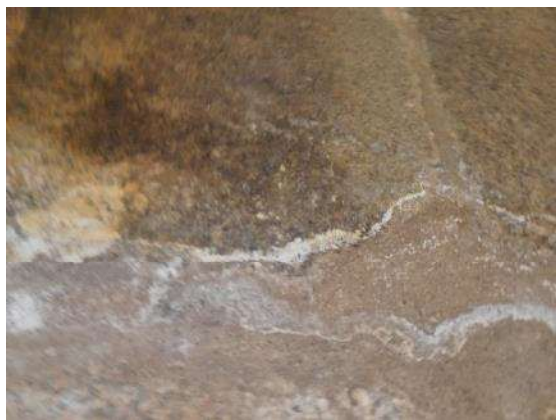
**Figura 195-** Local 10.

No local 10 (*Figura 195*), extraíram se sais muito semelhantes aos retirados nos locais 3, 4 e 5, existentes na superfície da alvenaria de granito, que permitiram posteriormente a criação de um provete de ensaio para a análise destes sais (*Figura 194*).

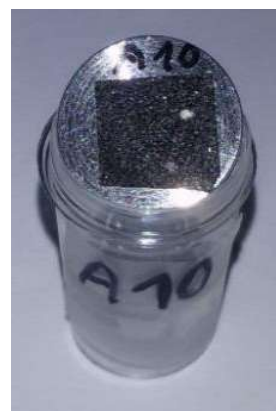
**Figura 194-** Provete de análise do local 10.

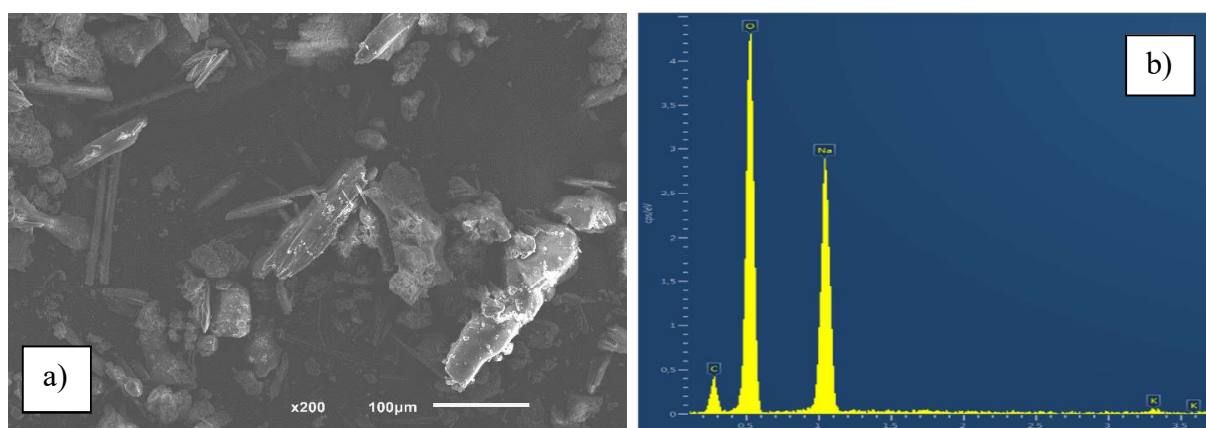
Os estudos por MEV mostraram a presença nesta amostra mostraram a presença dominante de carbonato de sódio (*Figura 196*) assim como a presença de nitrato de potássio e sulfatos alcalinos.

**Figura 196-** Imagem MEV: (a) e respectivo espectro; (b) da presença de carbonato de sódio da análise do provete do local 10.

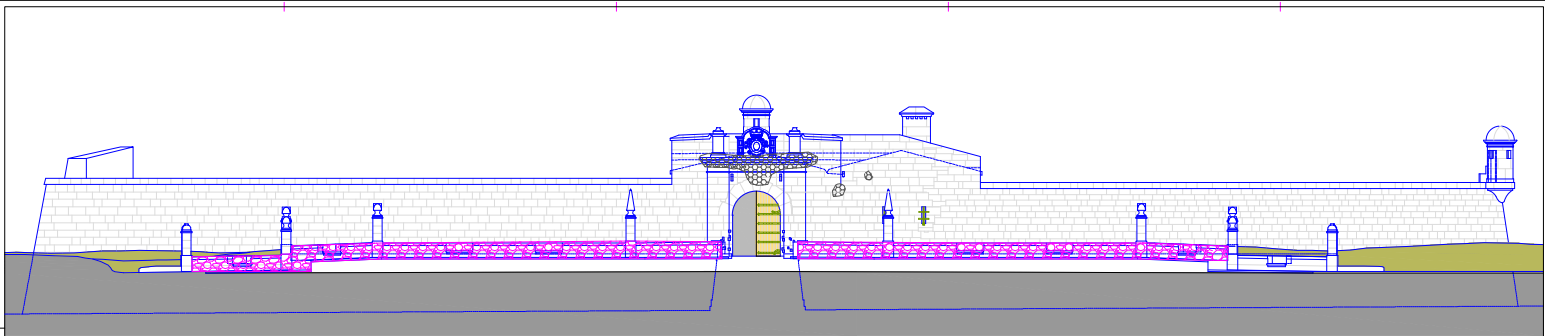
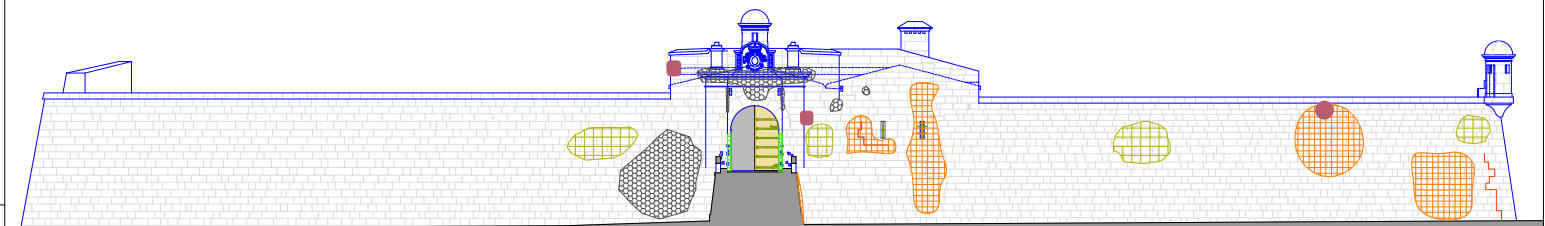
Descrição: Mapeamento de anomalias no alçado principal da porta exterior de S. Francisco.		 Universidade do Açores Departamento de Engenharia Civil CENTRO DE INVESTIGACAO E INOVACAO
Edifício: Porta Exterior de Santo Francisco	Título: Inspeção e diagnóstico das portas magistrais da Fortaleza de Almeida	
Local: Almeida, Guarda	Desenhou: Carlos Barros	Folha: <b>01</b>
Escala: 1/200	Data: 25 Junho 2016	
	Rúbricas:

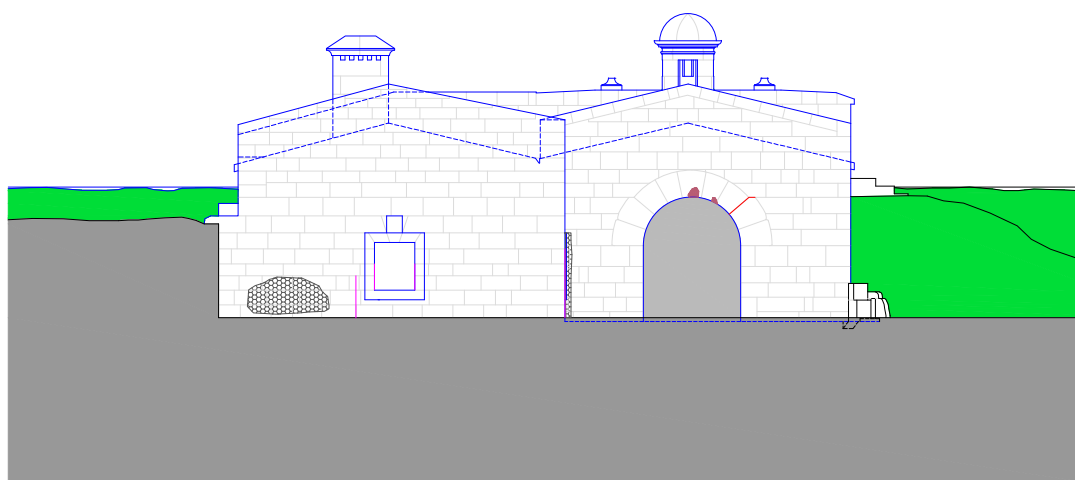
Descrição: Mapeamento de anomalias no alçado posterior da porta exterior de S. Francisco.		
Edifício: Porta exterior de São Francisco Local: Almeida, Guarda Escala: 1/100	Título: Inspeção e diagnóstico das portas magistrais da Fortaleza de Almeida Desenhou: Carlos Barros Verificou: Luís Ramos Data: 25 Junho 2016 Rubricas:	Universidade do Minho Departamento de Engenharia Civil Centro de Estudos e Investigação Científica Folia: <b>02</b>

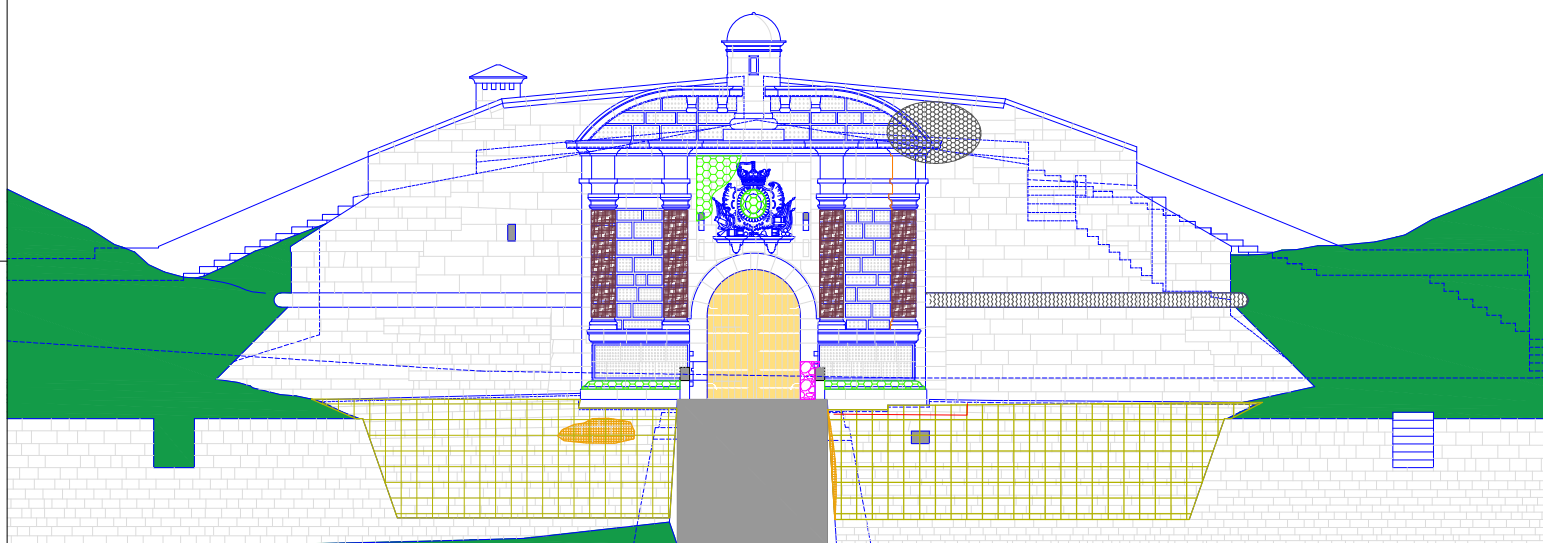
Descrição: Mapeamento de anomalias no alçado principal da porta magistral de S. Francisco.			
Edifício: Porta Interior de São Francisco		Título: Inspeção e diagnóstico das portas magistrais da Fortaleza de Almeida	
Local: Almeida, Guarda		Desenhou: Carlos Barros	
Escala: 1/100		Verificou: Luís Ramos	
Data: 25 Junho 2016		Rubricas:	
			Universidade do Minho Departamento de Engenharia Civil Centro de Apoio GEOTECNIA E BARRAGENS
			Folha: <b>05</b>

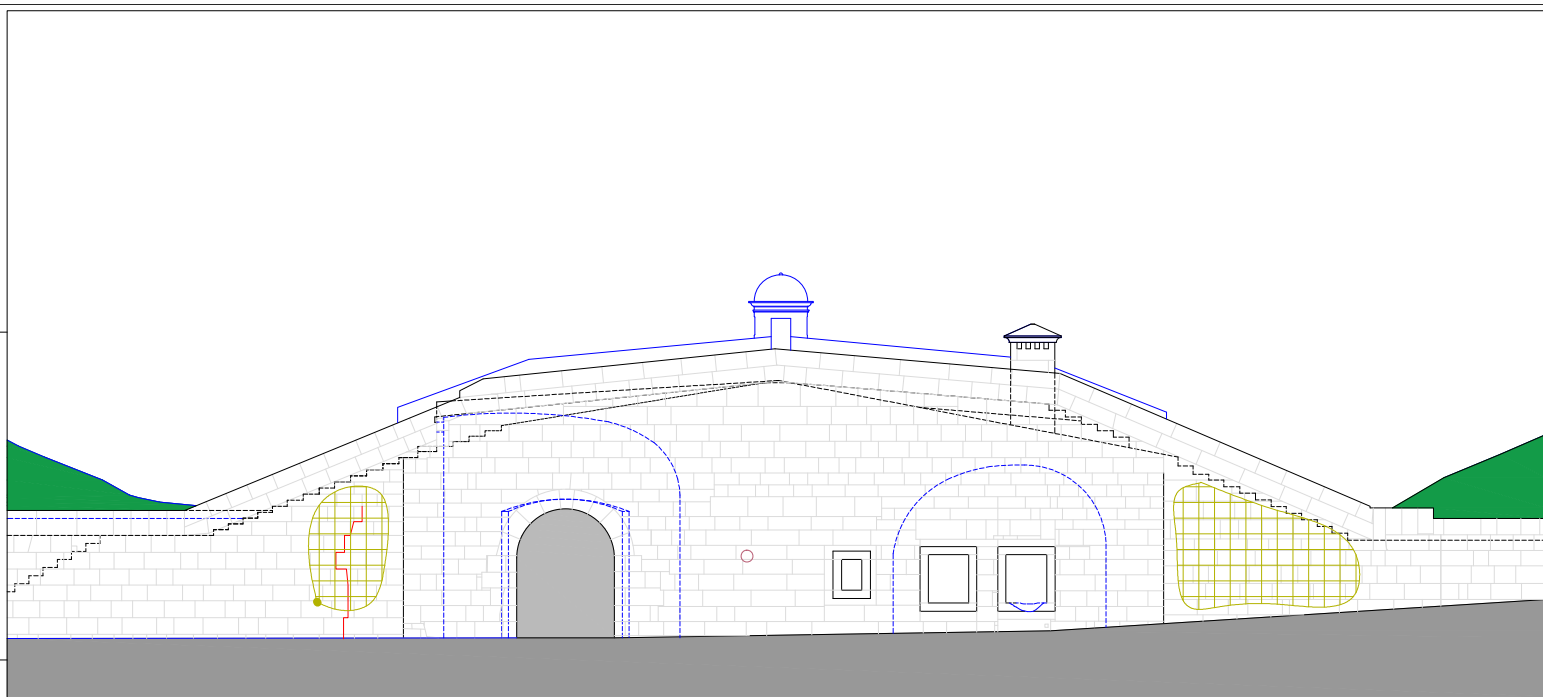
Descrição: Mapeamento de anomalias no alçado posterior da porta magistral de S. Francisco.		 Universidade do Minho Departamento de Engenharia Civil Faculdade de Engenharia
Edifício: Porta Interior de São Francisco	Título: Inspeção e diagnóstico das portas magistrais da Fortaleza de Almeida	
Local: Almeida, Guarda	Desenhou: Carlos Barros	Folha: <b>06</b>
Escala: 1/100	Data: 25 Junho 2016	
	Rubricas:

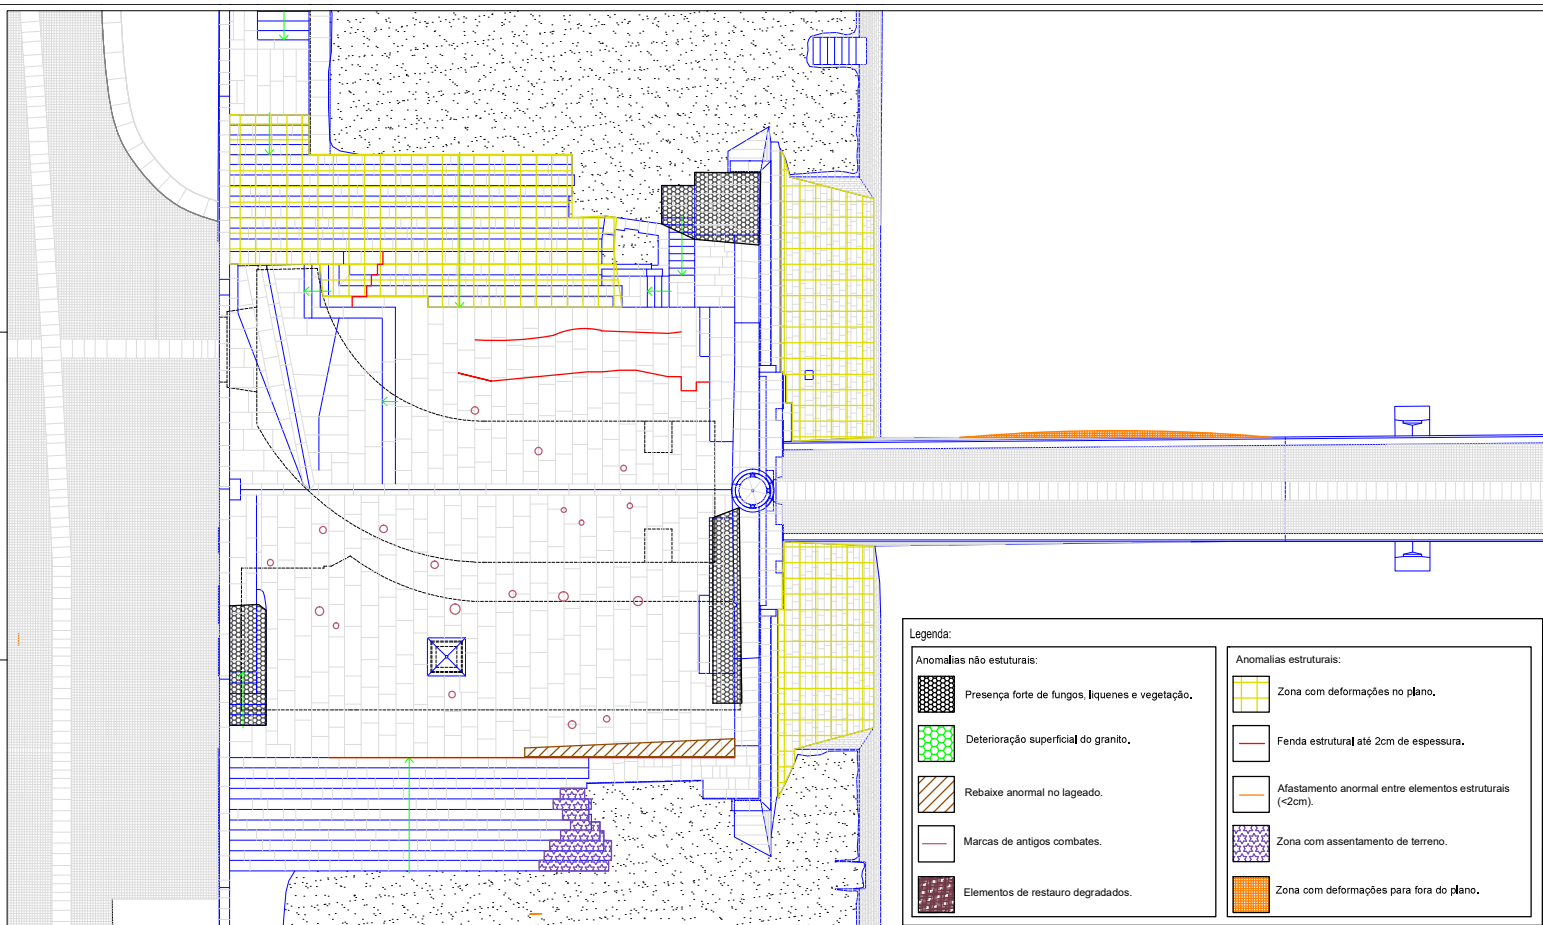
Descrição: Mapeamento de anomalias na cobertura da porta magistral de S. Francisco.		 Universidade do Minho Departamento de Engenharia Civil Laboratório de Arqueologia e Património Cultural
Edifício: Porta Interior de São Francisco	Título: Inspeção e diagnóstico das portas magistrais da Fortaleza de Almeida	
Local: Almeida, Guarda	Desenhou: Carlos Barros	
Escala: 1/150	Verificou: Luís Ramos	
Data: 25 Junho 2016		Folha: 08

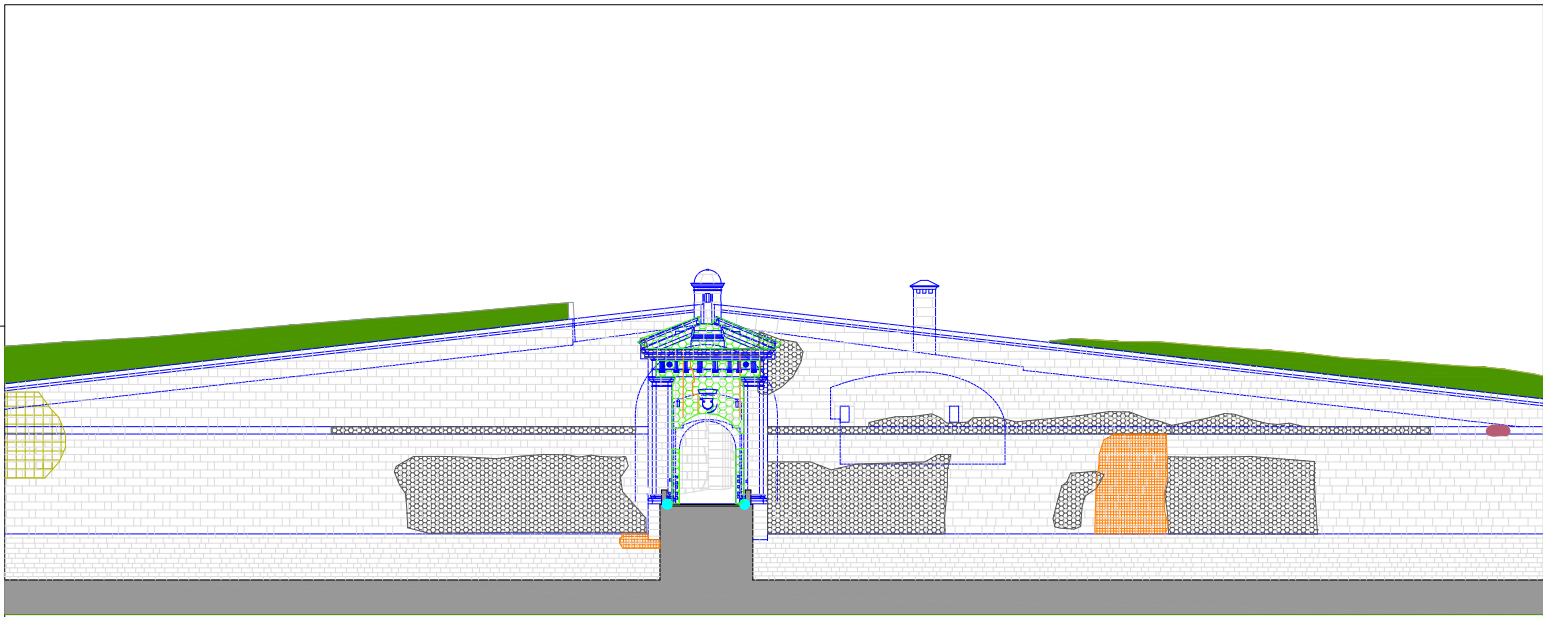
Descrição: Mapeamento de anomalias no alçado principal da porta interior de Santo António.		 Universidade do Minho Departamento de Engenharia Civil Centro de Estudos e Investigação Científica
Edifício: Porta interior de Santo António	Título: Inspeção e diagnóstico das portas magistrais da Fortaleza de Almeida	
Local: Almeida, Guarda	Desenhou: Carlos Barros	Folha: <b>09</b>
Escala: 1/200	Verificou: Luís Ramos	
	Data: 25 Junho 2016	
	Rúbricas:

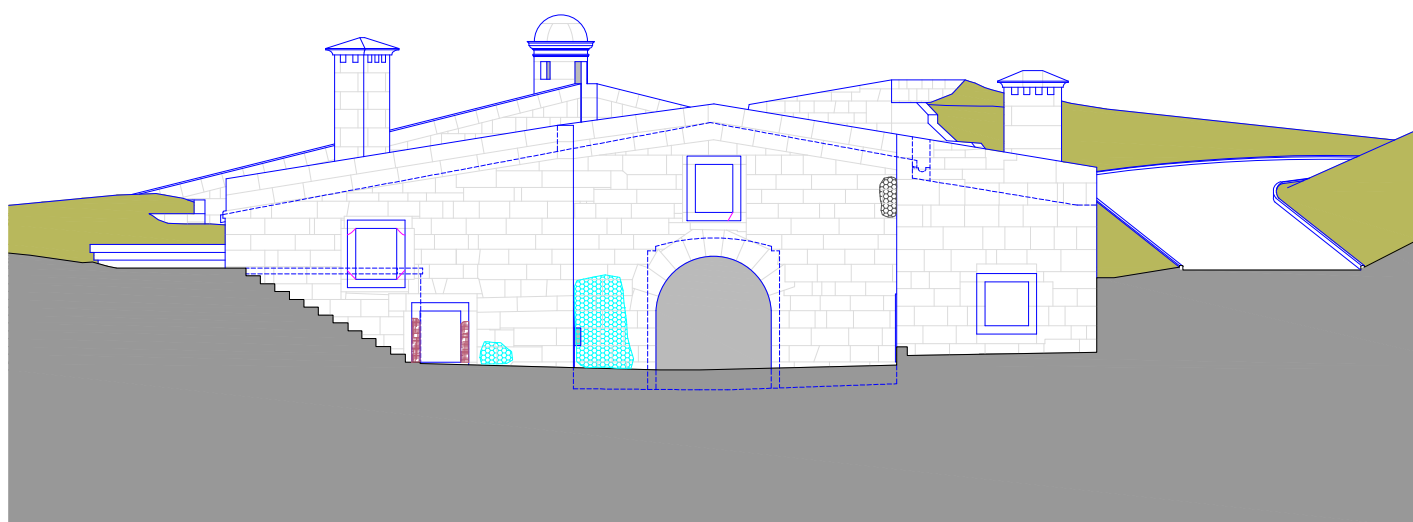
ALÇADO POSTERIOR

Descrição: Mapeamento de anomalias no alçado posterior da porta magistral de Santo António.		 Universidade do Minho Departamento de Engenharia Civil Centro de Estudos e Investigação
Edifício: Porta Interior de Santo António,	Título: Inspeção e diagnóstico das portas magistrais da Fortaleza de Almeida	
Local: Almeida, Guarda	Desenhou: Carlos Barros	Folha: <b>10</b>
Escala: 1/100	Data: 25 Junho 2016	
	Verificou: Luís Ramos	
	Rubricas:

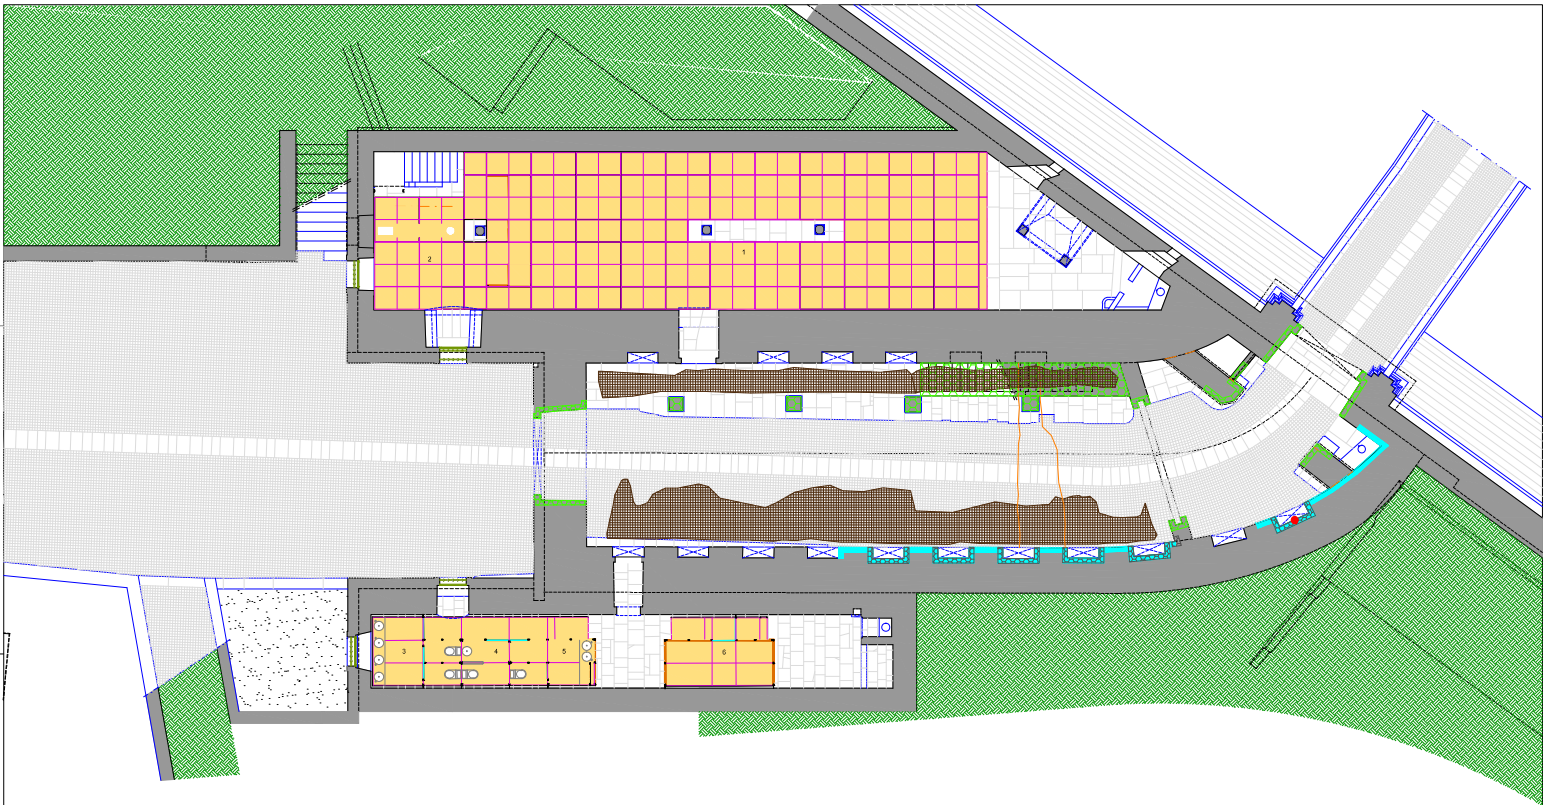
Descrição: Mapeamento de anomalias no piso térreo da porta magistral de Santo António.	
Edifício: Porta Interior de Santo António.	Título: Inspeção e diagnóstico das portas magistrais da Fortaleza de Almeida
Local: Almeida, Guarda	Desenhou: Carlos Barros
Escala: 1/150	Verificou: Luís Ramos
	Rubricas:
	Data: 30 Junho 2016
